## ***Étude préalable au contrat territorial milieux aquatiques de la Vonne, du Palais et de la Rune et déclaration d'intérêt général Loi sur l'Eau 2017-2022***

### **Phase 4 : Programme d'actions**

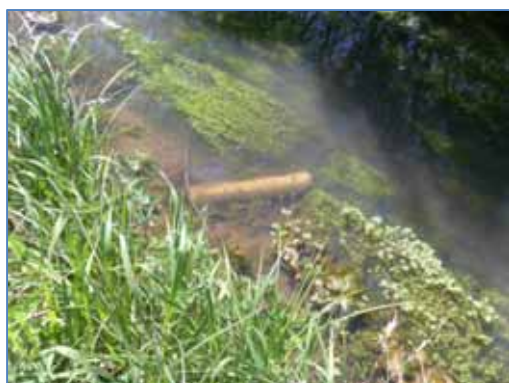
Ce batardeau présente un radier maçonné perché par rapport au lit du Palais en aval. Des planches permettent de rehausser la ligne d'eau. Lors de la prospection, la hauteur de chute de l'ouvrage représentait 0.62 m.

L'ouvrage permet d'assurer l'alimentation d'un plan d'eau destiné à l'irrigation des cultures par l'intermédiaire d'un tuyau PVC. Un contrôle réglementaire de cette installation est à réaliser au préalable de l'action d'effacement de cet ouvrage prévue au programme. En cas de légalité de l'installation, des recharges granulométriques pourront permettre de conserver une alimentation du plan d'eau.

Un budget prévisionnel de 6 000 € HT (7 200 € TTC) est affiché dans le programme pour la réalisation des travaux. Cette action est couplée à une opération de recharge en granulats programmée en aval du site et permettant de compenser partiellement la hauteur de chute de l'ouvrage.

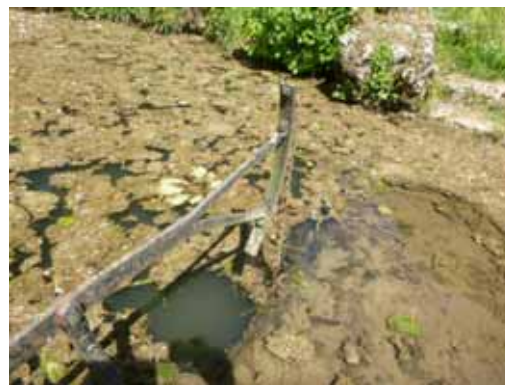
*Vue du développement d'algues filamenteuses dans le lit de la Rune lié à la présence de l'ouvrage et à l'ensoleillement*

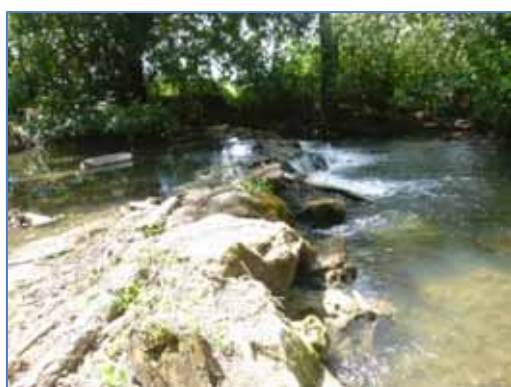
*Vue du seuil en enrochements*

Ce seuil en enrochements n'est pas lié à la présence d'un moulin et ne figure pas sur la carte de Cassini. L'existence légale de cet ouvrage peut vraisemblablement être remise en cause et il représente un obstacle à la circulation des espèces avec une hauteur de chute de 0.6 m mesurée lors de la prospection.

Cet ouvrage permet de maintenir une ligne d'eau en amont suite à la disparition du Moulin de Chincé en aval.

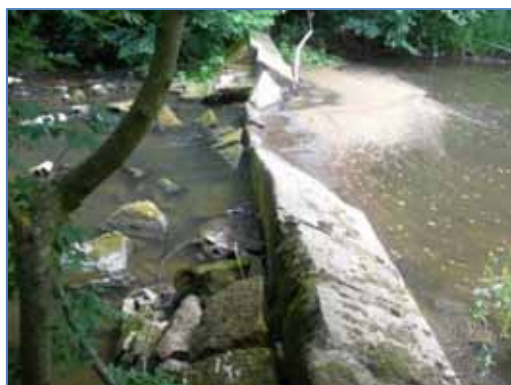
*Vue de l'ouvrage aval*

Ces deux ouvrages n'étaient pas liés à la présence d'un moulin et ne figurent pas sur la carte de Cassini. L'existence légale de ces ouvrages peut vraisemblablement être remise en cause. Ces ouvrages devaient permettre de maintenir un niveau d'eau près du château mais sont aujourd'hui en très mauvais état.

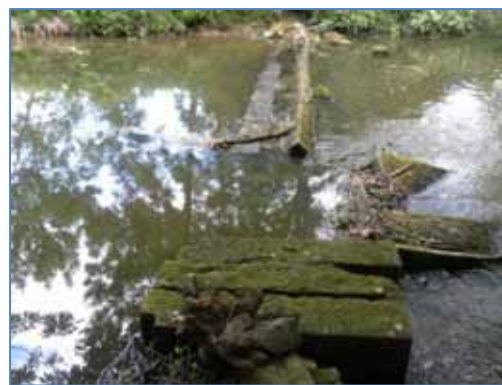
*Vue de l'ouvrage amont*

Un budget prévisionnel de 3 000 € HT (3 600 € TTC) est affiché dans le programme pour la suppression de l'ouvrage amont. Pour l'ouvrage aval, composé d'un déversoir et d'un batardeau, un budget prévisionnel de 7 000 € HT (8 400 € TTC) est affiché dans le cadre du programme pour sa suppression.

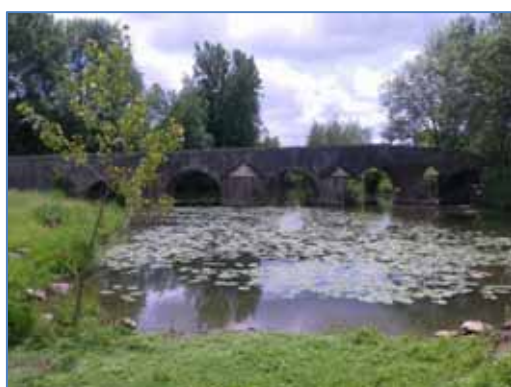
*Vue du pont de Curzay-sur-Vonne*

Cet ouvrage n'était pas lié à la présence d'un moulin et ne figure pas sur la carte de Cassini. L'existence légale de cet ouvrage peut vraisemblablement être remise en cause. Néanmoins, cet ouvrage permet de maintenir un niveau d'eau au droit du pont de Curzay-sur-Vonne. Avec une hauteur de chute de 0.65 m, cet ouvrage constitue un obstacle à la libre circulation des espèces.

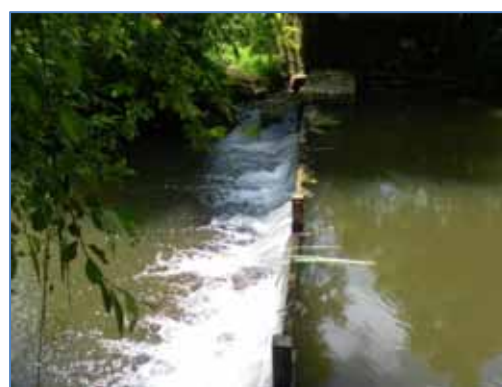
*Vue de l'ouvrage*

Un budget prévisionnel de 8 000 € HT (12 800 € TTC) est affiché dans le programme pour la suppression du batardeau et la réalisation d'une recharge granulométrique pour maintenir une ligne d'eau minimale au niveau du pont.

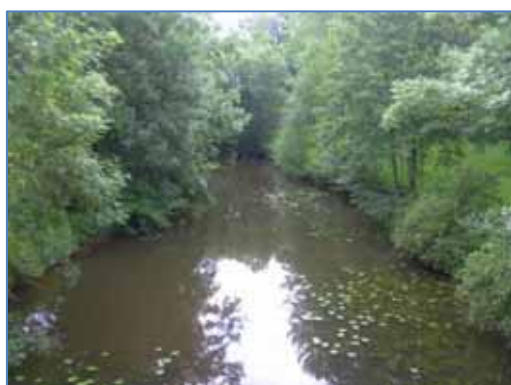
*Vue de la ligne d'eau maintenue au niveau du pont de Sanxay*

Cet ouvrage n'était pas lié à la présence d'un moulin et ne figure pas sur la carte de Cassini. L'existence légale de cet ouvrage peut vraisemblablement être remise en cause. Néanmoins, cet ouvrage permet de maintenir un niveau d'eau au droit du pont localisé en amont. Avec une hauteur de chute de 0.55 m, cet ouvrage constitue un obstacle à la libre circulation des espèces.

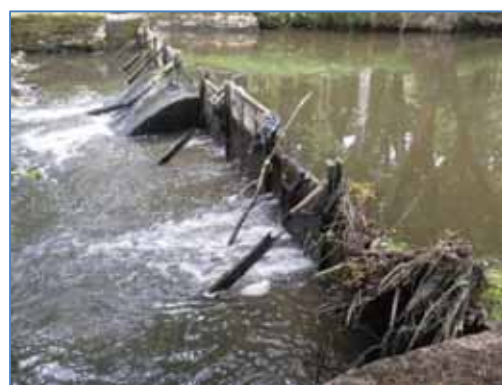
*Vue de l'ouvrage*

Un budget prévisionnel de 7 000 € HT (8 400 € TTC) est affiché dans le programme pour la suppression du batardeau et la réalisation d'une recharge granulométrique pour maintenir une ligne d'eau minimale au niveau du pont.

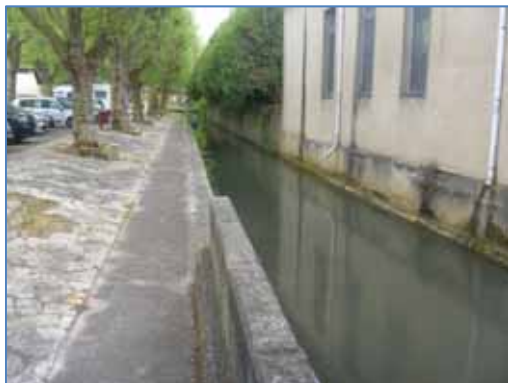
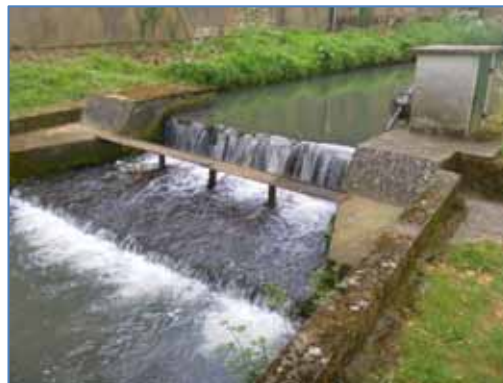
*Vue du lit mineur en amont du clapet et vue de l'ouvrage.*

*Usage* : maintien d'un niveau d'eau en amont au niveau du bourg.

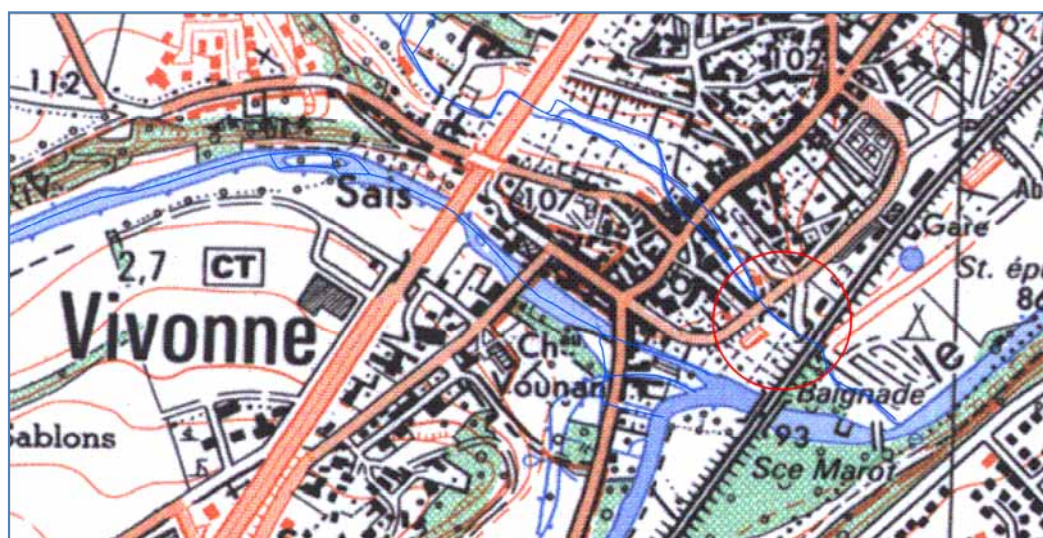
Au niveau du bourg de Vivonne, un clapet a été implanté sur le Palais pour maintenir un niveau d'eau en amont au niveau du bourg. Ce clapet pose des problèmes de continuité écologique juste en amont de la confluence avec le Clain.

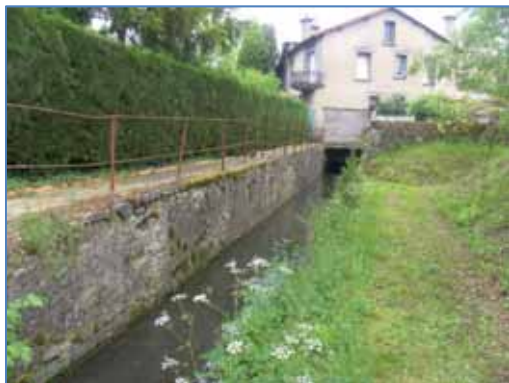
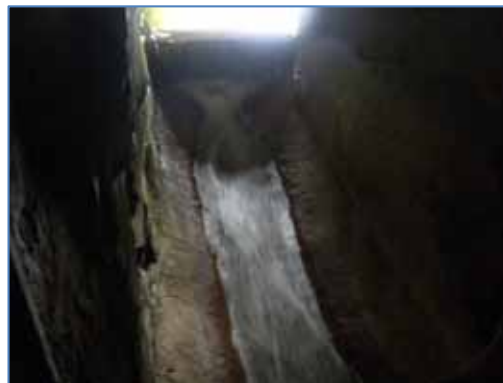
*Vue du bief et de l'ouvrage localisé au niveau du moulin.*

Un ancien moulin est présent au niveau du bourg de Vivonne. Le bief est toujours alimenté malgré l'absence aujourd'hui de vannes de décharge. Malgré l'absence de vannes, des chutes sont présentes au niveau des deux pertuis avec un fractionnement plus important au niveau du pertuis de rive gauche.

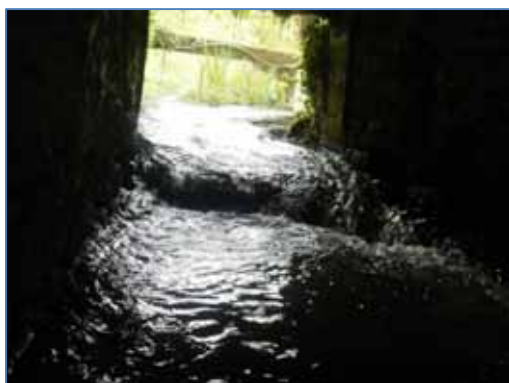
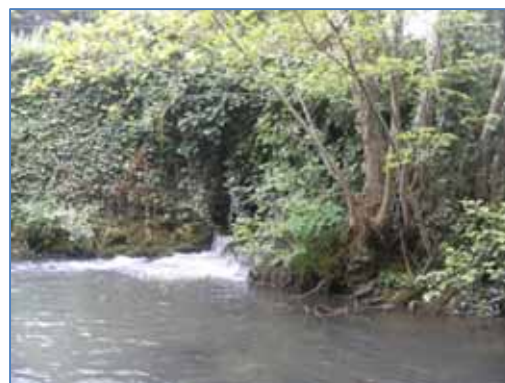
*Vue du pertuis de décharge de rive droite avec une chute amont de 0.25 m et une chute aval de 0.4 m.*

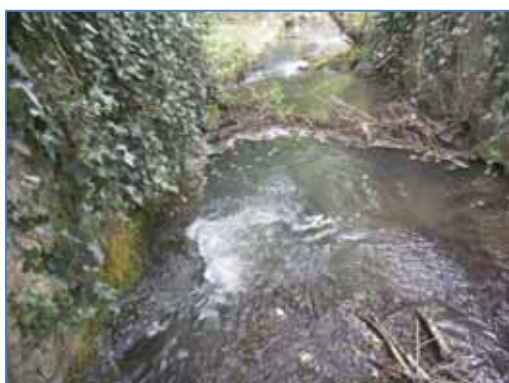
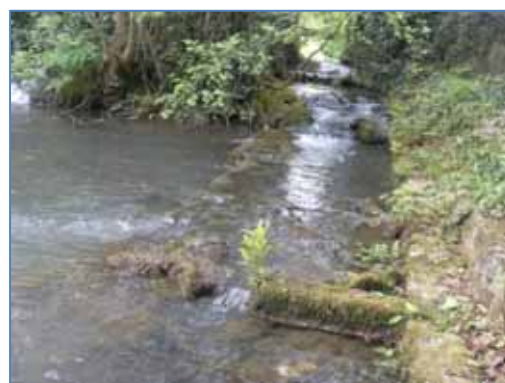
*Vue du pertuis de décharge de rive gauche ciblé pour les aménagements avec un dénivelé global de 0.55 m et la présence d'un système racinaire en amont (photo de gauche).*

sur ce site pour améliorer la circulation des espèces. Le réaménagement du pertuis de rive gauche avec des pré-barrages est la solution pressentie qui devra être discutée avec le propriétaire.

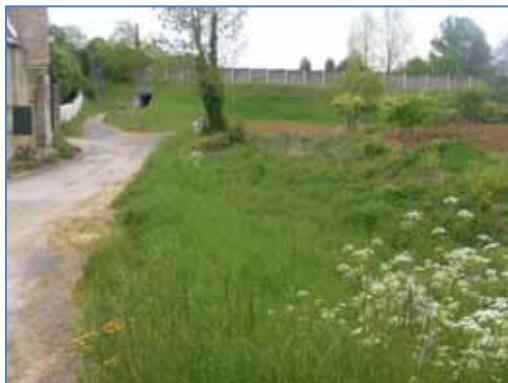
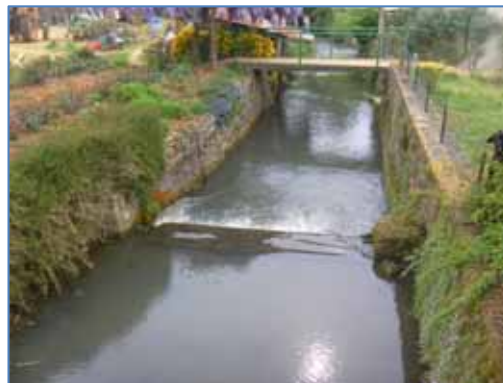
*Vue de l'ancien bras en rive gauche et vue de l'ouvrage.*

*Usage* : présence d'un ancien bras en rive gauche qui n'est plus alimenté aujourd'hui.

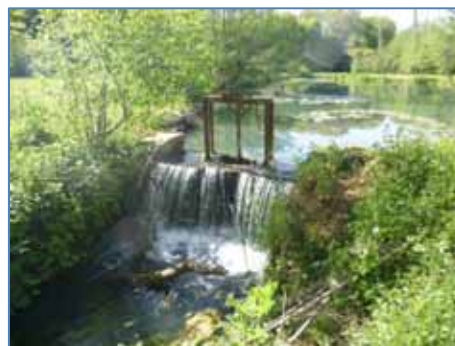
*Vue des ouvrages de gestion du plan d'eau*

Un budget prévisionnel de 30 000 € HT (36 000 € TTC) est affiché dans le programme pour la réalisation des travaux de mise en dérivation du plan d'eau.

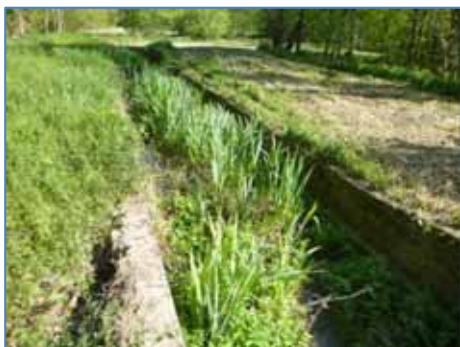
*Vue de l'ancien vivier*

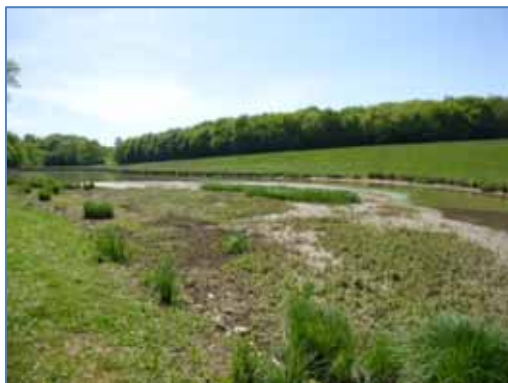
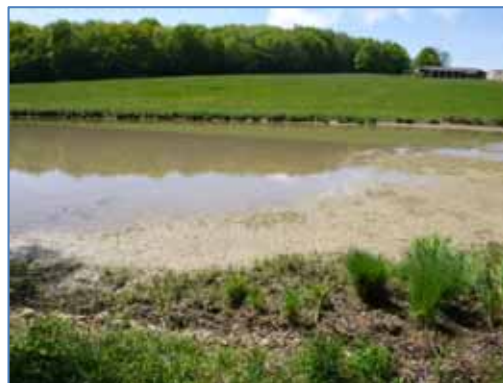
Vue de l'envasement de l'étang de Bonnevaux

La Rune est particulièrement dégradée au niveau du plan d'eau de Bonnevaux avec un lit mineur sur élargi présentant un envasement important et un développement d'algues filamenteuses. Le plan d'eau ne semble pas présenter d'usages particuliers hormis peut être l'aspect paysager.

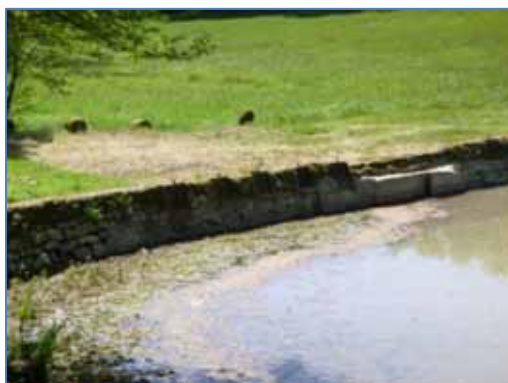
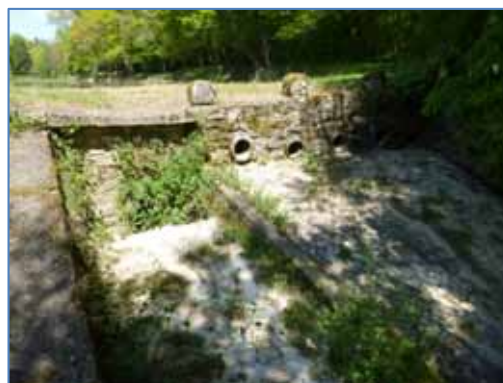
Vue de la digue empierrée et de l'ouvrage de trop-plein depuis l'aval.

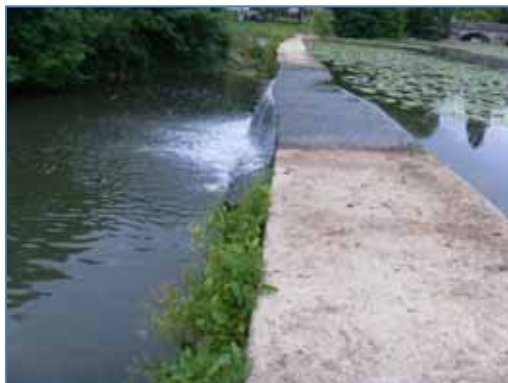
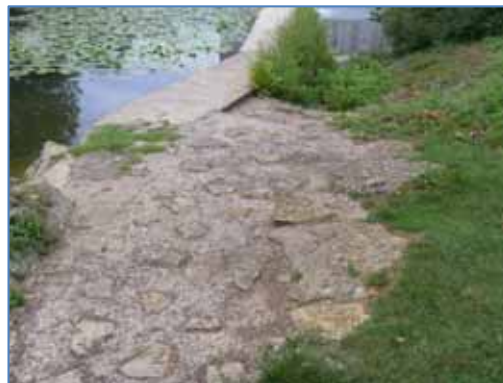
*Vue du déversoir de décharge et de la passe à anguille hors d'eau.*

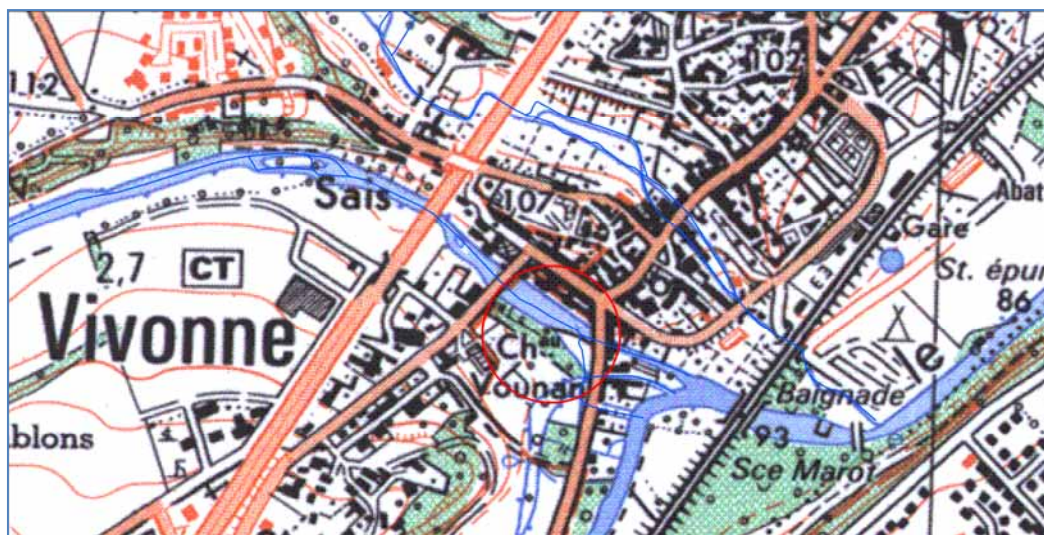
Ce système hydraulique appartient pour partie à la collectivité et présente une situation stratégique juste au niveau de la confluence avec le Clain. Un projet d'aménagement de frayère à brochet est localisé en amont et est lié aux actions envisagées sur l'ouvrage (un marnage de plusieurs dizaines de cm permettrait d'assurer le développement des supports de pont).

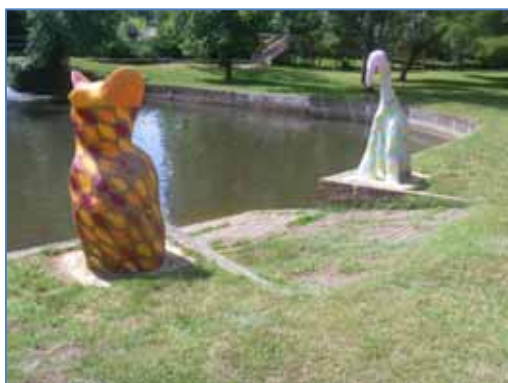
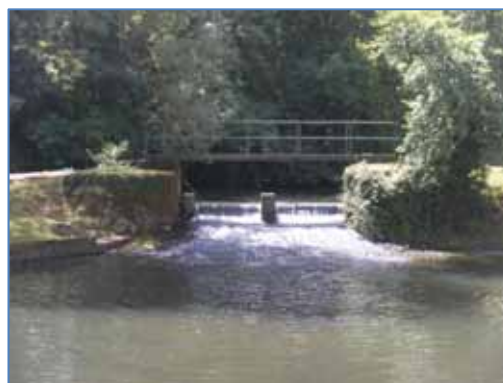
*Vue de la zone aménagée pour la baignade et de l'ouvrage de décharge amont.*

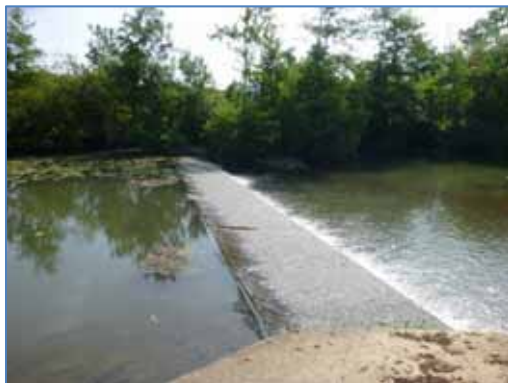
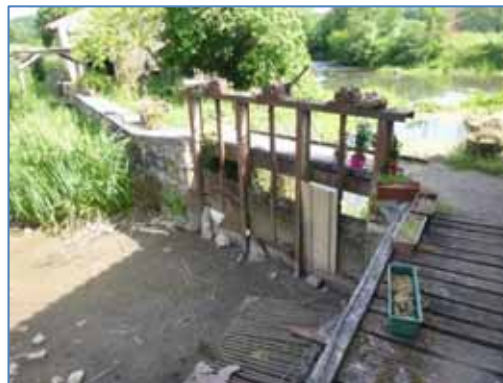
*Vue du déversoir de décharge amont et des vannes de décharge au niveau du moulin en mauvais état.*

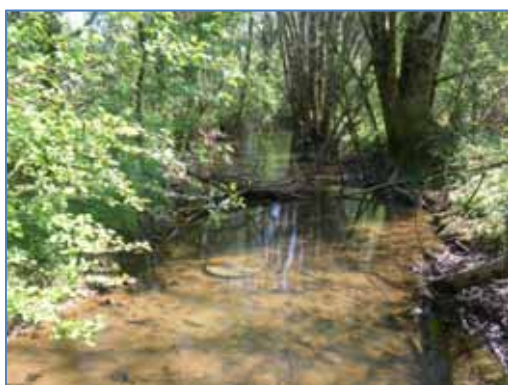
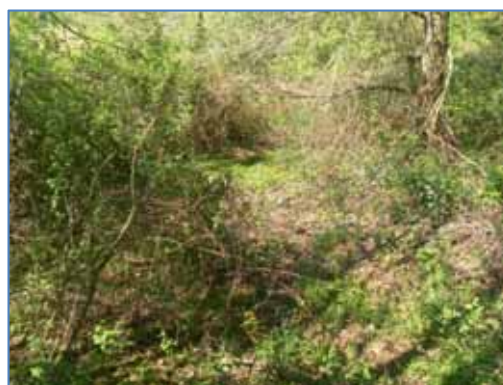
*Vue du tracé actuel rectifié et des anciens méandres encore présents dans les boisements en rive droite.*

*Usage* : tracé déplacé en rive gauche avec présence de l'ancien lit. Un abreuvoir est présent dans la prairie en rive gauche. Fossé agricole en rive droite.

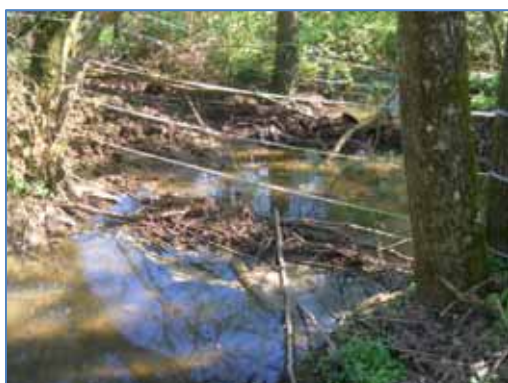
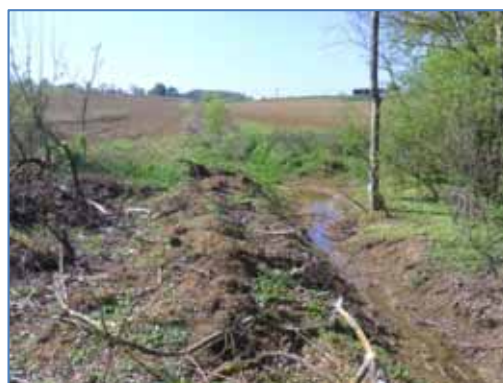
*Vue de l'abreuvoir présent en rive gauche et du fossé dans un contexte cultivé en rive droite en limite aval de la proposition de tracé.*

Le ruisseau a été rectifié en aval d'un secteur méandriforme avec des méandres toujours présents dans les boisements. Le projet consiste à remettre le cours d'eau dans son tracé d'origine (tracé cadastré). La présence de cultures en rive droite pourrait être un facteur bloquant dans le cadre du projet. En effet, la nécessité de mettre en place une bande enherbée peut potentiellement être un facteur de refus du projet. Un travail pourrait également être initié sur ce secteur, dans le but de réaliser une zone tampon au niveau du fossé provenant des cultures en rive droite.

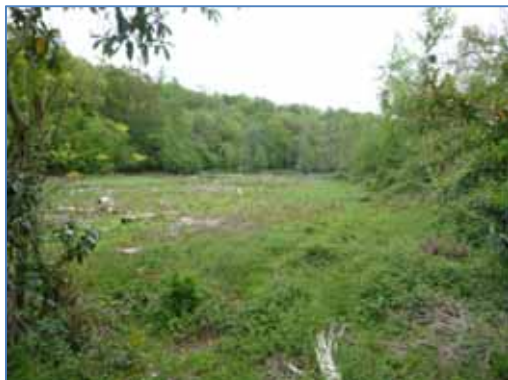
*Vue du fond de vallée en rive gauche du tracé actuel déplacé.*

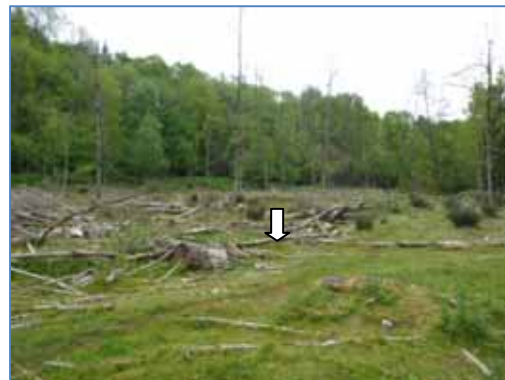
*Vue du talweg marqué en fond de vallée (rive gauche du tracé actuel).*

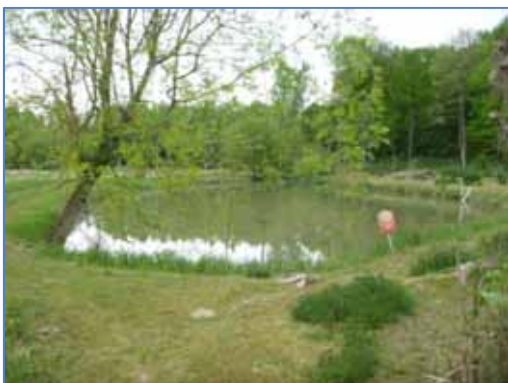
*Présence d'un plan d'eau en amont de la route communale.*

La partie amont de la route communale correspond à un ancien plan d'eau aujourd'hui remplacé par une caricaie. La valeur de cette zone humide devra être évaluée au préalable. En effet, le projet engendrera une baisse de l'hydromorphie de ces parcelles.

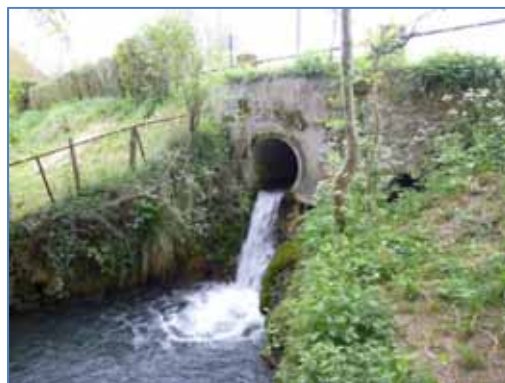
*Vue du passage busé de la route communale (ancienne digue).*

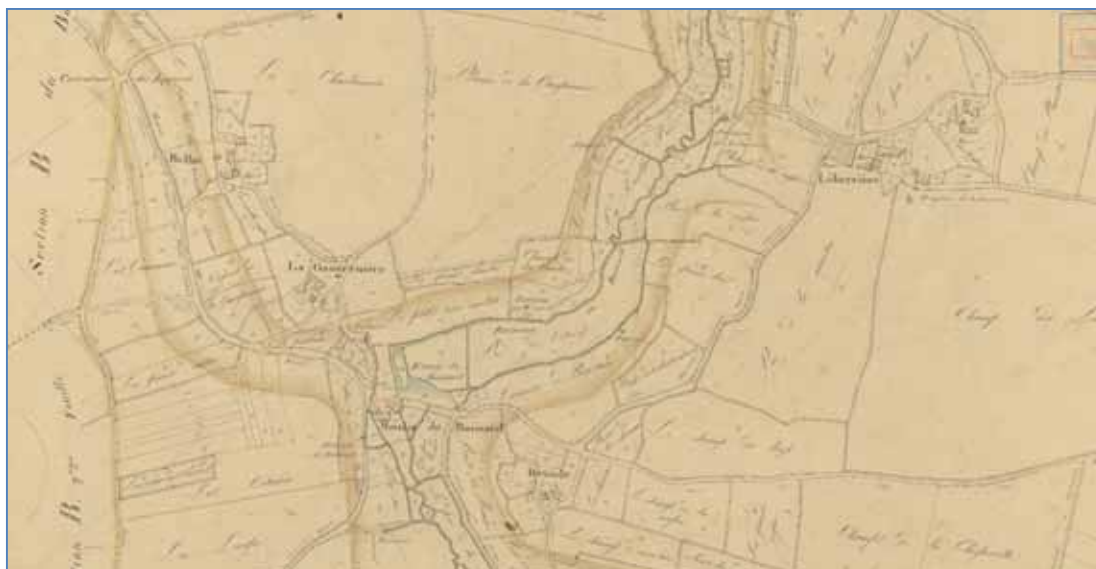
Le réseau hydrographique a été modifié sur ce secteur pour alimenter un moulin qui était présent au niveau de Bossard (Moulin de Boissard). L'extrait du cadastre napoléonien de la commune de Cloué (source : archives départementales de la Vienne, 1836), permet de visualiser le site et le moulin qui

était présent. Le moulin n'est plus alimenté aujourd'hui. La route faisait office de digue avec le maintien d'une réserve d'eau en amont destinée à l'alimentation du moulin.

La remise dans le talweg du réseau hydrographique vise non seulement la restauration de la continuité écologique avec le remplacement du passage busé routier par un pont cadre (hauteur de chute de 1.70 m). Ce projet ne peut être réalisé que s'il intègre un projet plus ambitieux de remise dans le talweg du ruisseau en amont de la route de manière à répartir la hauteur de chute sur le linéaire restauré.

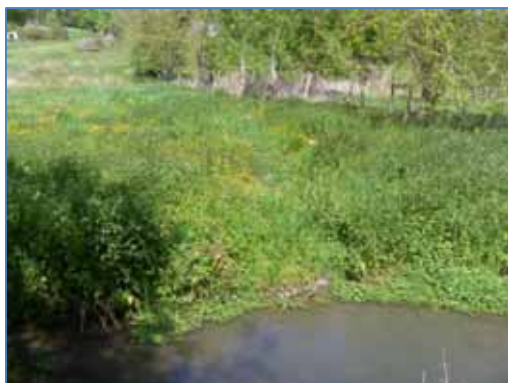
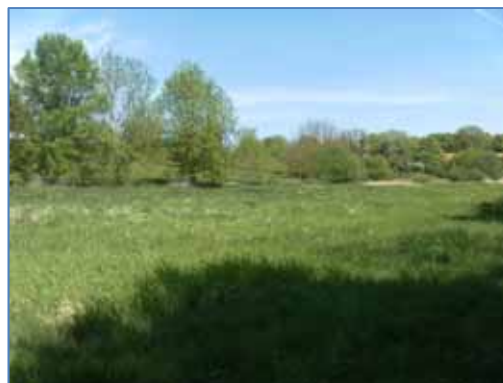
*Vue du fond de vallée occupé par une prairie. Des sources viennent alimenter le tracé en fond de vallée avec une prise d'eau permettant d'alimenter un plan d'eau.*

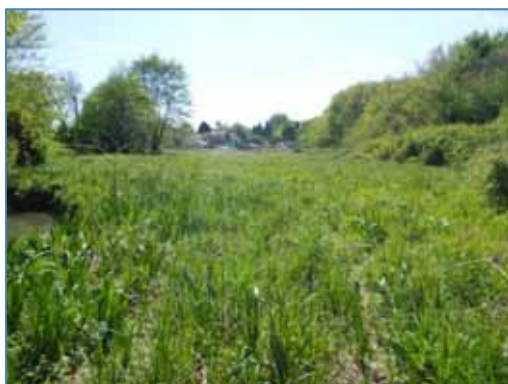
*Vue du tracé déplacé par rapport au point bas de la vallée dans une zone humide où les peupliers ont été abattus.*

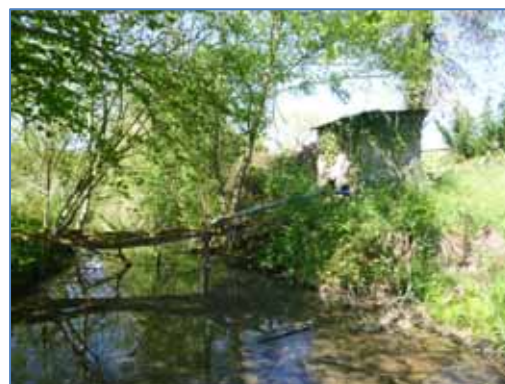
*Présence d'un pompage agricole sur le tracé actuel.*

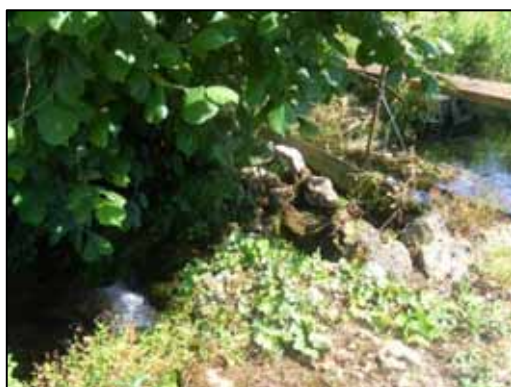
*Vue d'un ouvrage permettant de caler la ligne d'eau au niveau de potagers sur le Bousseron (commune de Lusignan).*

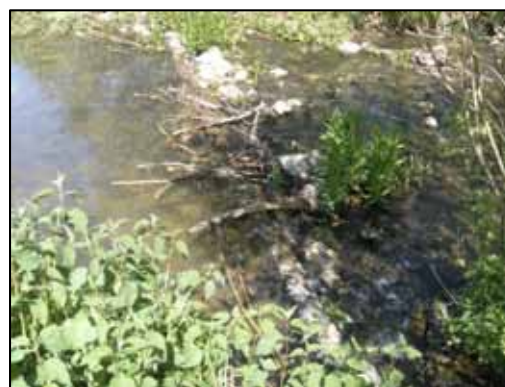
*Vue d'un seuil sur la Chaussée au niveau de la Paragère (commune de Curzay-sur-Vonne).*

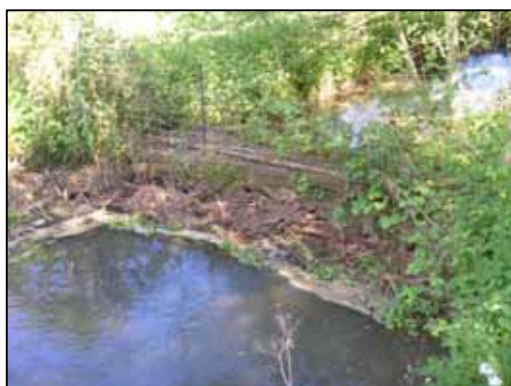
*Passage busé de Saint-Amant sur le Palais (commune de Marçay) sur un secteur ciblé pour une remise du lit dans le talweg (action à réaliser en cas de refus de l'action la plus ambitieuse).*

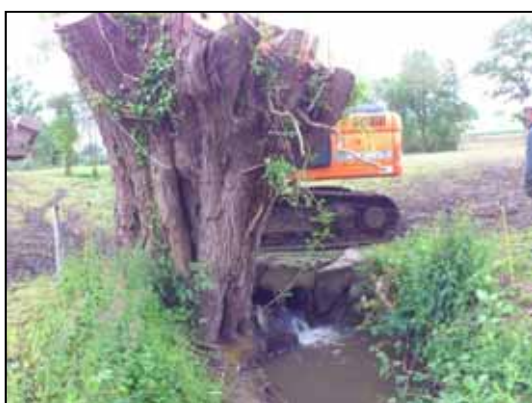
*Exemple de remplacement d'un passage busé et mise en place d'une buse PEHD coupée par la moitié dans le sens de la longueur sur le ruisseau du Gué Chanceaux (61)*

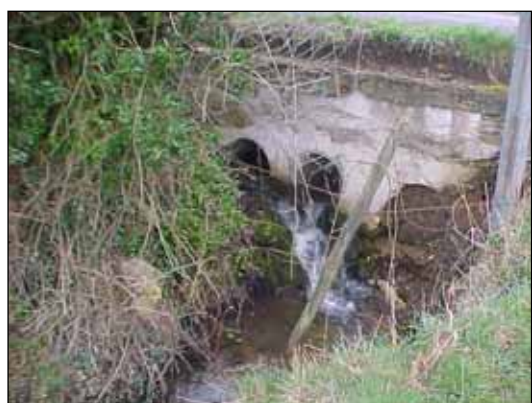
*Vue de l'aménagement réalisé sur le ruisseau de Mafoi (61)*

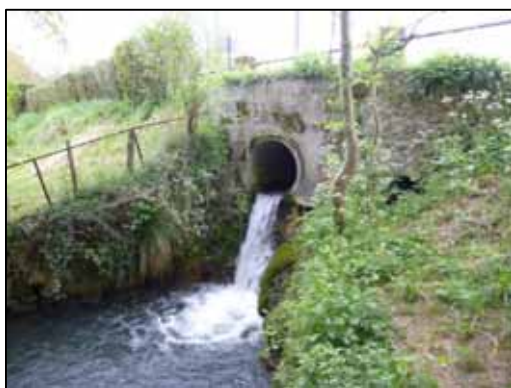
Passage busé de la route communal de Bossard (commune de Cloué) sur le Gabouret, un nouveau pont est proposé en lien avec un projet de remise dans le talweg

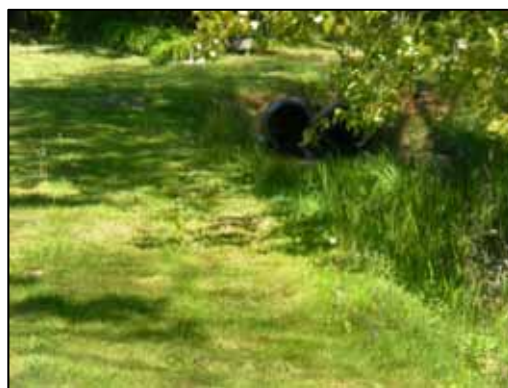
Passage busé de l'étang de Fondoire sur le Palais (commune de Coulombiers)

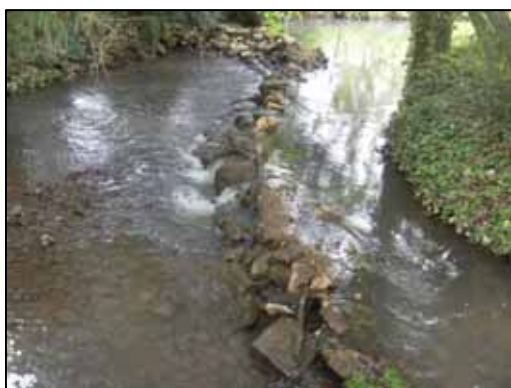
Seuil répartiteur de Sais sur le Palais à Vivonne alimentant un bras dans les jardins

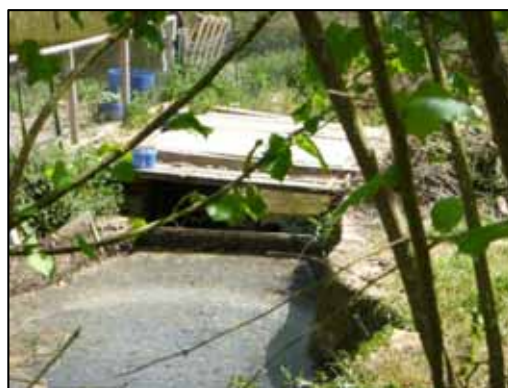
Remplacement d'un batardeau par des mini-seuils au niveau du Moulin Garnier sur la Rune (commune de Marçay)

Plusieurs petits ouvrages (faible hauteur de chute) sont proposés à remplacer par des mini-seuils dans le cadre du programme. Il s'agit d'aménagements rustiques réalisés à l'aide de blocs avec une échancrure permettant de concentrer les débits d'étiage. L'objectif est d'améliorer la circulation des espèces en conservant les usages en place. Un point réglementaire doit toutefois être réalisé avant ces interventions. Les sites concernés sont listés dans le tableau ci-dessous :

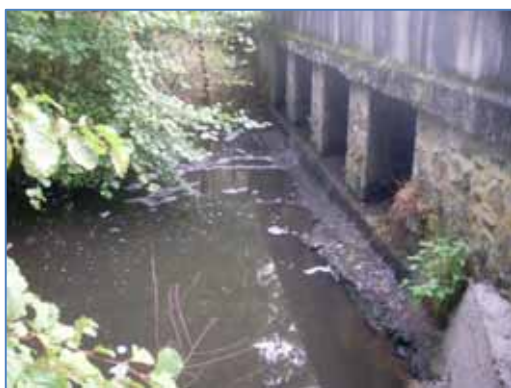
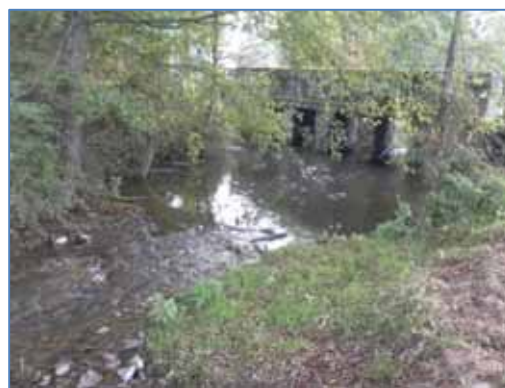
*Exemple d'aménagement d'une chute au niveau d'un pont par réalisation d'une recharge granulométrique en aval sur le Thouaret dans les Deux-Sèvres*

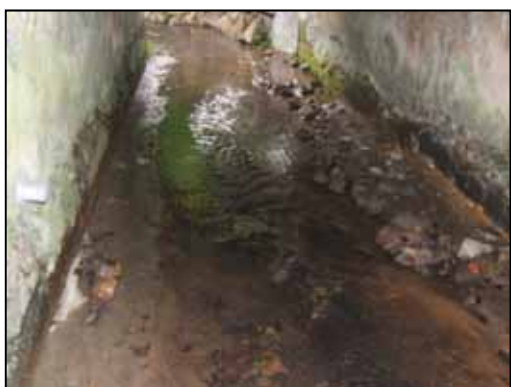
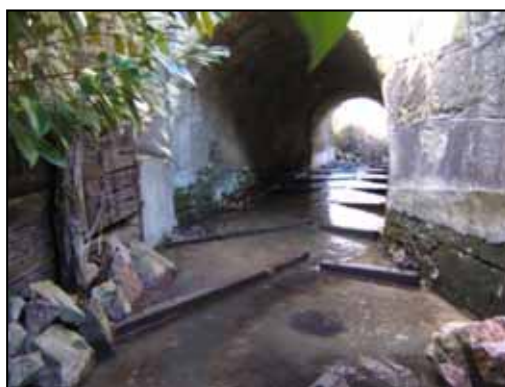
*Vue du radier du pont présentant une lame d'eau faible et une chute aval et implantation des barrettes offset par l'AAPPMA la Truite de l'Huisne (61) après recharge en granulats en aval*

Dans certains cas, si la recharge granulométrique n'est pas suffisante pour envoyer efficacement le radier du pont, des barrettes offset pourront être posées sur le radier pour rehausser la lame d'eau et diminuer les vitesses d'écoulement. Les photos ci-dessous permettent de visualiser un exemple d'aménagement.

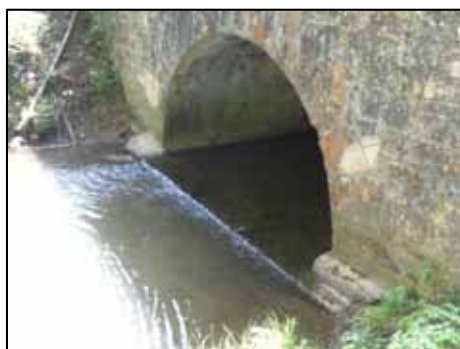
Pont de Monpapan (D94) sur la Chaussée (commune de Sanxay)

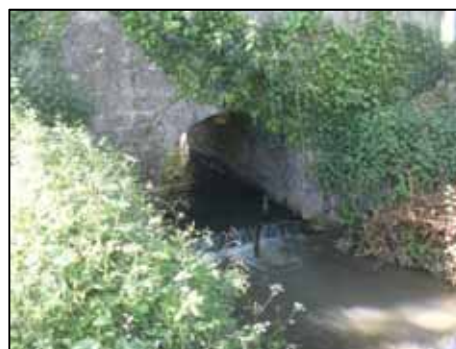
Pont de la Rigaudière sur le Palais (commune de Marçay)

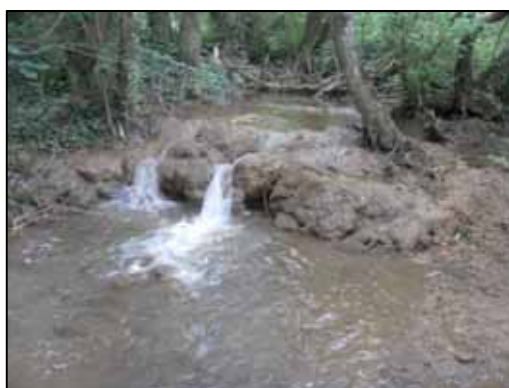
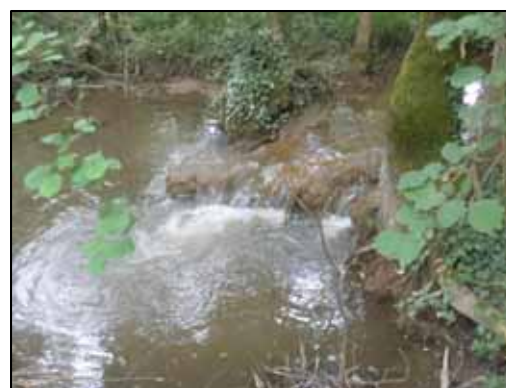
Vue de sites concernés par la typologie d'action « gestion de seuil racinaire » sur la partie aval de la Longère avec l'accumulation de concrétions calcaires.

Ces sites sont souvent sujets à une accumulation de flottants et doivent faire l'objet d'une surveillance régulière. Une incision dans les racines ou les concrétions associée parfois à la mise en place de matériaux pierreux en aval peuvent être proposées de manière à minimiser la hauteur de chute de l'obstacle.

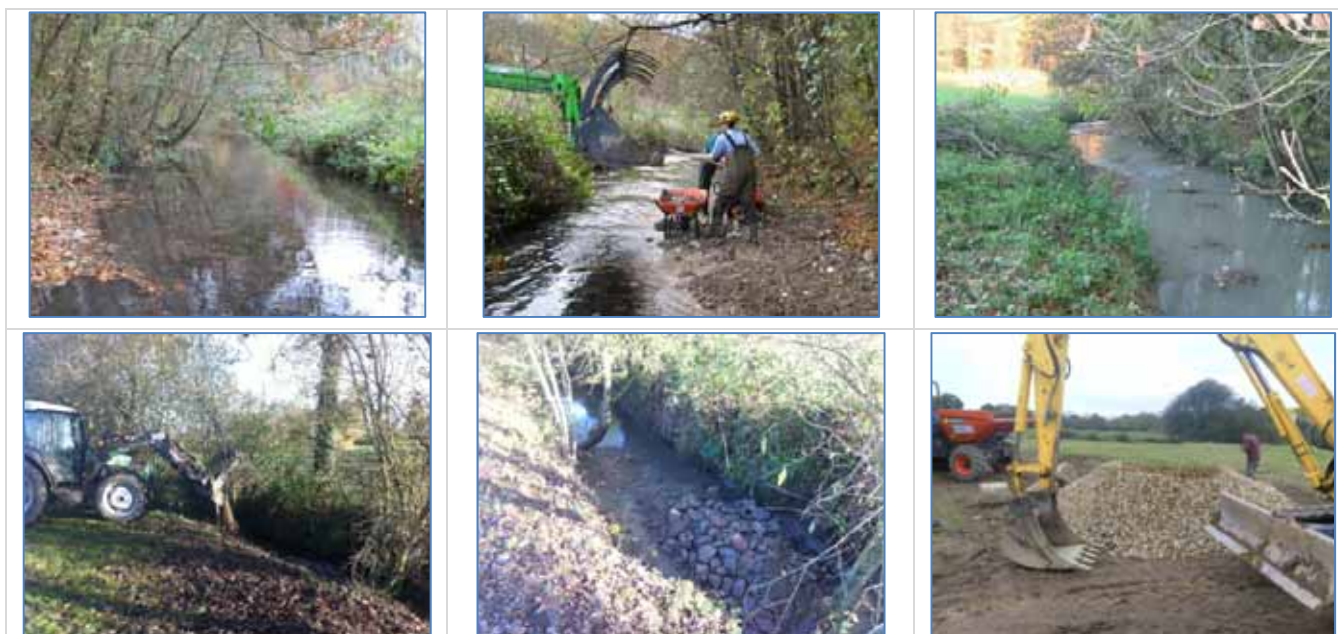
Exemple de recharge en granulats par banquette sur la Remberge (37) – Photos : Fabien Languille et sur la Sèvre nantaise amont (Serama)

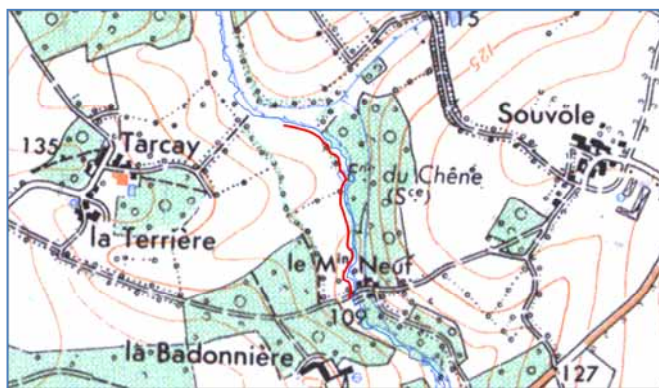
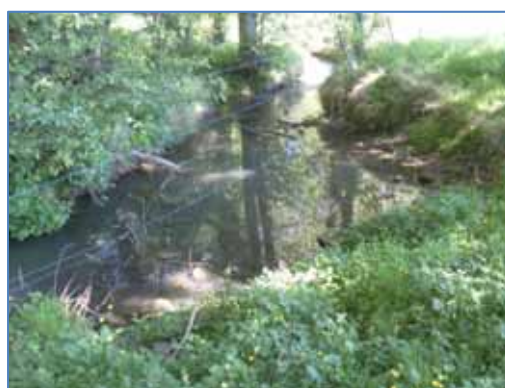
#### □ Le Palais en amont du Moulin Neuf (commune de Marçay) :

Ce secteur d'intervention, localisé en aval de la LGV, présente des potentialités. Un apport de granulats permettra d'améliorer la diversité des habitats aquatiques en intégrant des substrats favorables à la reproduction de la truite fario.

- Secteur en amont du Moulin Neuf : 446 ml pour 7 136€ HT (8 563.20 € TTC).

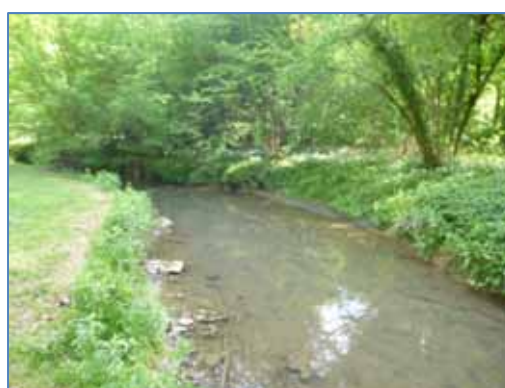
Ce secteur présente des sur-largeurs en amont du plan d'eau et est impacté par la présence du Moulin des Ludes en amont qui bloque le transit sédimentaire.

Un apport de granulats permettra d'améliorer la diversité des habitats aquatiques en intégrant des substrats favorables à la reproduction de la truite fario. L'action sur le plan d'eau de la Ragondilière permettra de restaurer les connexions biologiques avec le Palais.

- Secteur amont du plan d'eau de la Ragondilière : 168 ml pour 4 200 € HT (7 560 € TTC).

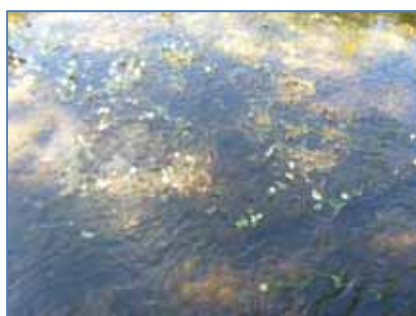
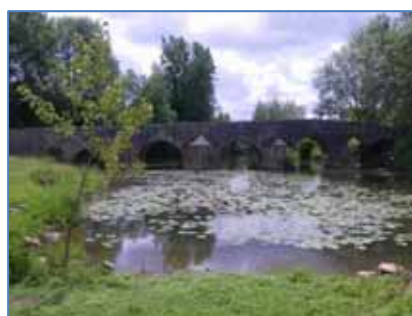
*Secteur colonisé par les élodées sur la Chaussée et sur la Vonne*

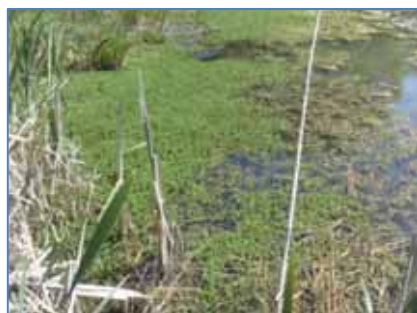
La présence du myriophylle du Brésil est signalée sur le bassin versant du Palais dans un plan d'eau pour une surface colonisée d'environ 4 000 m<sup>2</sup>. Le propriétaire procède à des arrachages manuels régulièrement sans réussir faire disparaître totalement les herbiers.

*Développement du Myriophylle dans une pièce d'eau le long du Palais*

Des contacts devront être pris dans le cadre du programme avec le propriétaire concerné par la présence de cette espèce aquatique envahissante de manière à expliquer les modalités de gestion à appliquer.

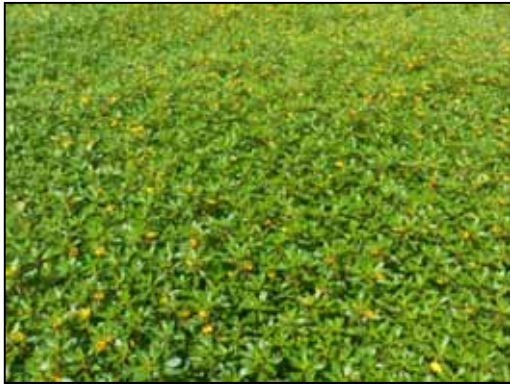
*Vue d'un herbier de jussie.*

Un foyer de colonisation par la jussie a été retrouvé après le passage de terrain pour réaliser l'état des lieux sur la Vonne sur les communes de Celles-Lévescault et Marigny-Chemereau au niveau du lieu-dit la Trincardière. Ces herbiers d'une superficie globale d'environ 40 m<sup>2</sup> ont fait l'objet d'un arrachage par le syndicat mixte du Clain Sud en 2018.

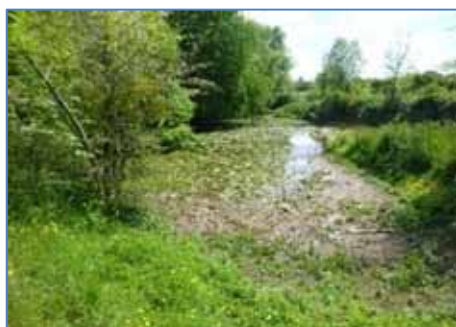
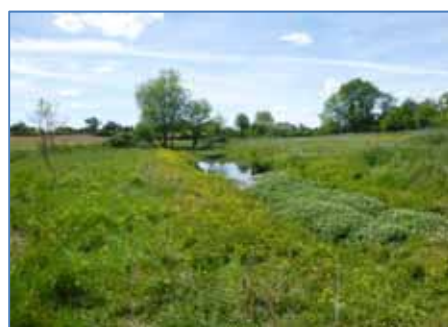
*Photographies de sites potentiels (frayères) pour le brochet sur la Vonne*

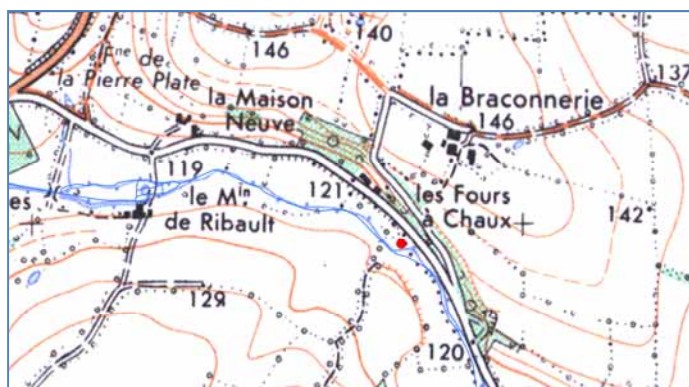
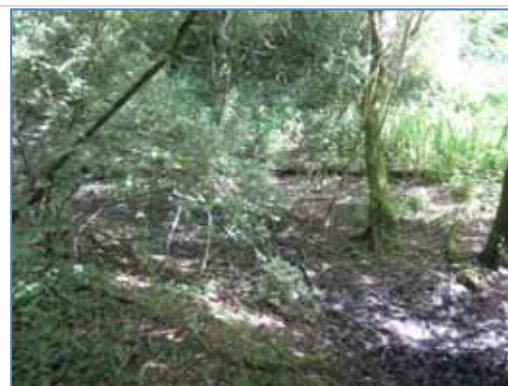
Vue du secteur ciblé

- Les Fours à Chaux (commune de Curzay-sur-Vonne) : ce bras mort présent dans les boisements présente des potentialités. Le niveau aval est calé par un secteur de radiers en dehors de l'influence d'un ouvrage.  
Néanmoins, les boisements présents empêchent le développement de supports de pont. Un traitement de ces boisements est nécessaire pour envisager le développement de supports de pont.  
Un relevé topographique devra être réalisé de manière à envisager si une amélioration de la connexion avec la Vonne est nécessaire et si des travaux de terrassement du bras doivent être réalisés pour améliorer son ennoïement. Un budget de 10 000 € HT (12 000 € TTC) est affiché pour l'intervention sur ce site.

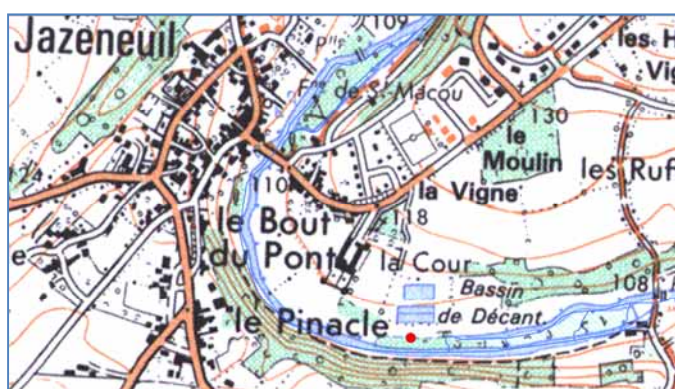
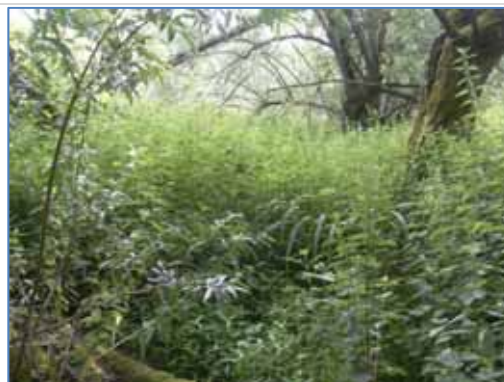
Vue du site ciblé

- Fossé en contrebas des lagunes de Jazeneuil (commune de Jazeneuil) : ce site se situe en contrebas des lagunes de Jazeneuil, en amont du système hydraulique du Moulin de Mongoulin présentant des ouvrages de décharge en mauvais état induisant un marnage du niveau d'eau. Le fossé présent dans la parcelle conflue en aval des ouvrages de décharge. Des travaux de terrassement sont nécessaires pour améliorer l'enneigement et la surface fonctionnelle de cette zone.

Un budget de 10 000 € HT (12 000 € TTC) est affiché pour l'intervention sur ce site.

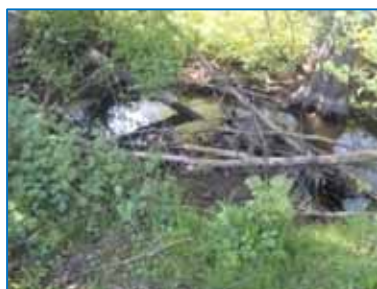
*Encombre sur la Chaussée*

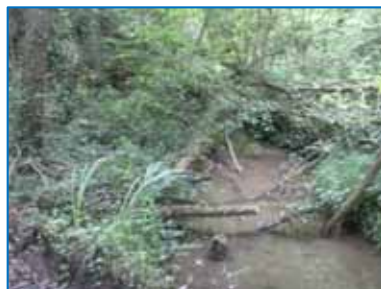
*Encombre sur la Longère*

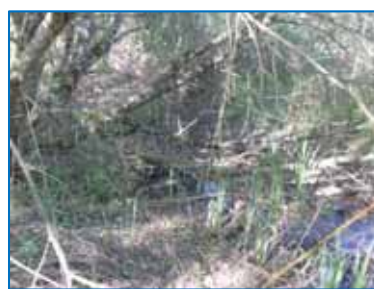
*Arbres en travers du cours d'eau sur  
le ruisseau du Chambrun*

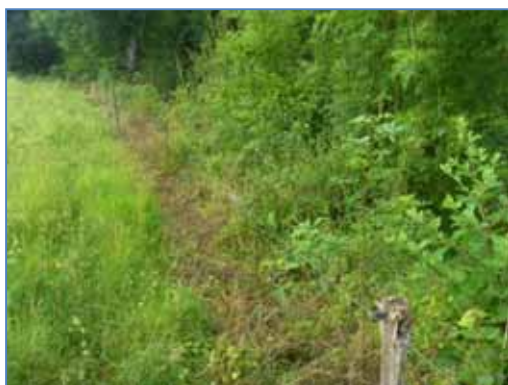
*Présence d'une clôture électrique le long de la Vonne.*

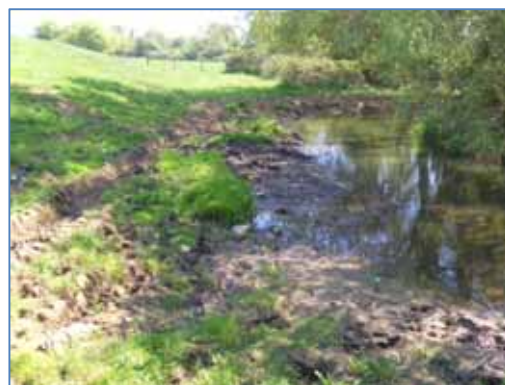
*Secteur piétiné sur la Chaussée en absence de clôtures.*

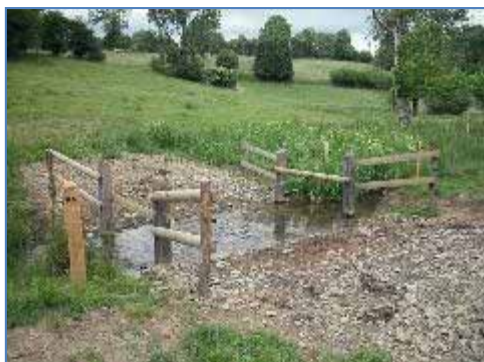
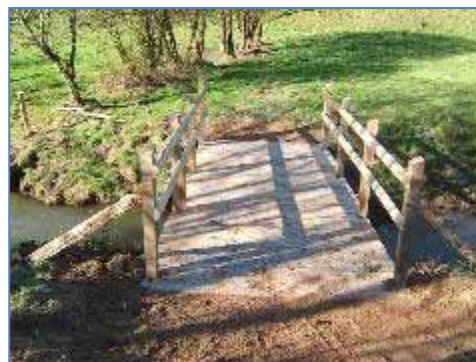
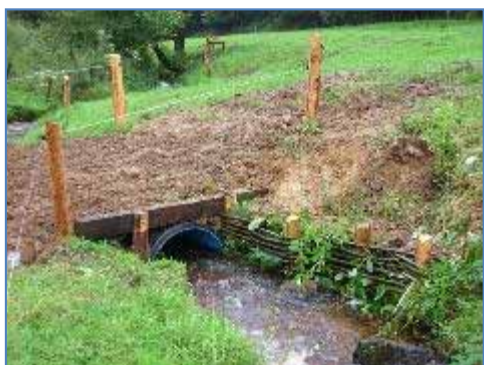
*Les photos présentent des exemples de gué aménagé, passerelle et hydrotube\*.*

*\*Aménagements réalisés sur le BV de la Sienn*

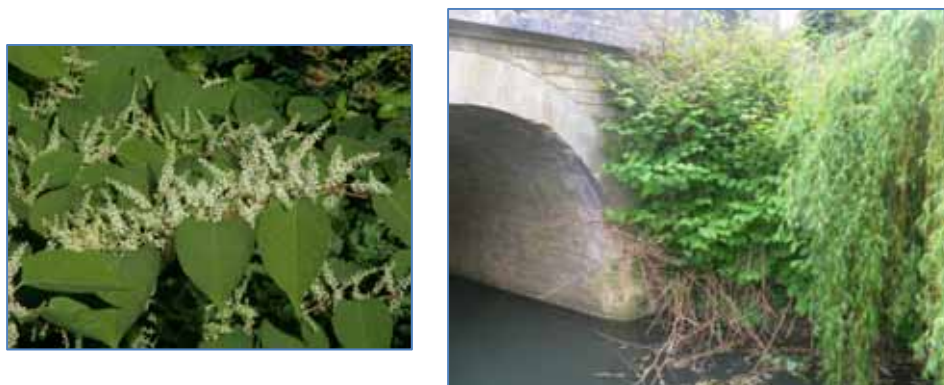
*Renouée en cours de développement le long du Palais au niveau de Vivonne*
