# Déclaration de travaux, restauration d'un abreuvoir et de deux radiers à Châtillon en 2011

*Aménagements de cours d'eau*

Restaurer un abreuvoir et réengraisser deux radiers sur la Dive de Couhé à Châtillon

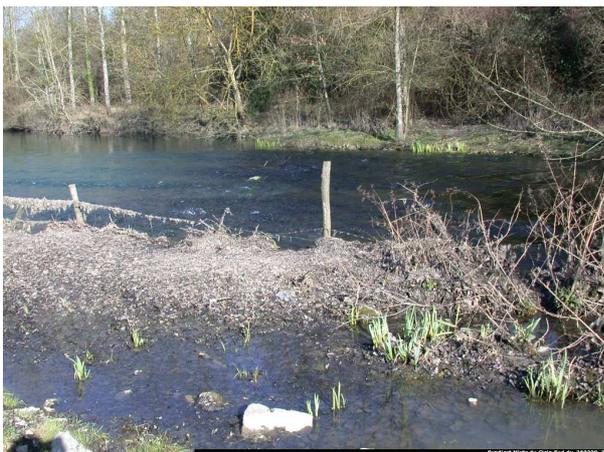
Restauration de l'abreuvoir

La clôture sera reprise et la descente améliorée.

l'abreuvoir d'environ 30m<sup>2</sup> avec des berges fortement dégradées sera reprofilé à la pelleuse et recharger en pierre de champs environ 10m<sup>3</sup>. La pelleuse tassera de manière à le stabiliser.

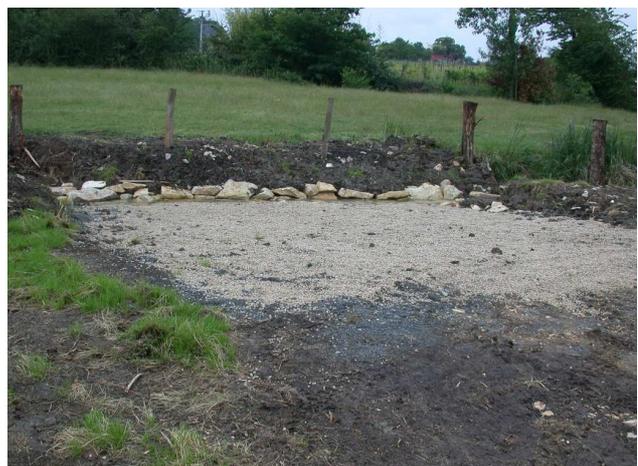
Exemple : abreuvoir restauré sur le Payroux

Les radiers seront relevés de 10 cm environ par rapport à la hauteur du fil d'eau actuelle sur une largeur d'environ 5 m (correspondant à la largeur moyenne observée sur le cours d'eau). Le volume de pierre nécessaire s'élève à environ 50m<sup>3</sup>, également disposés à la pelleuse.
