Carte des interventions réalisées par le Syndicat mixte du Clain Sud de 2014

SYNDICAT MIXTE
DU CLAIN SUD

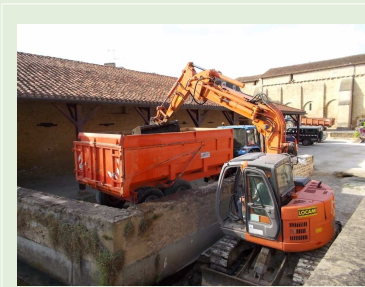
Pressac, sept. 14

cl_14_02 dévasage à Pressac bourg, problème d'évacuation des eaux de pluies inondations de maison à répétition (4-5 m3 de vase retirées du Clain)

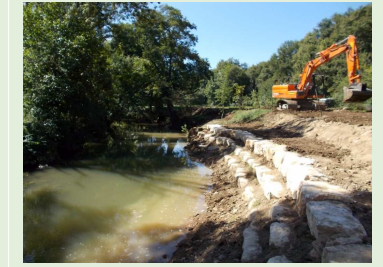
Château Garnier, sept. 14

cl_14_01 Berge du Clain érodée au niveau de la lagune, mise en place de bloc...

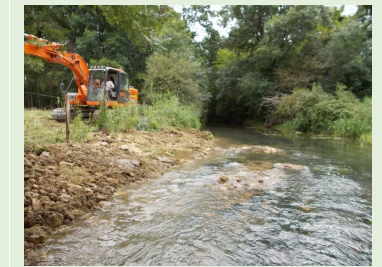
Château Garnier, juin 14

cl_13_01 Berge dégradée au Petit Pin (Château Garnier), pierres fournies par l'agriculteur
